**INFORME AVANCES DEL INDICE DE SEGURIDAD
HOSPITALARIO
AÑO 2025**

FECHA:	11/12/2025
ACTIVIDAD:	Informe avance ISH año 2025
PROCESO VINCULADO:	Seguridad y Salud en el Trabajo
RESPONSABLE:	Angelica María Losada
OBJETIVO:	Realizar un informe ejecutivo que permita evidenciar los avances que ha realizado la institución con relación al índice de seguridad hospitalaria en el año 2025.

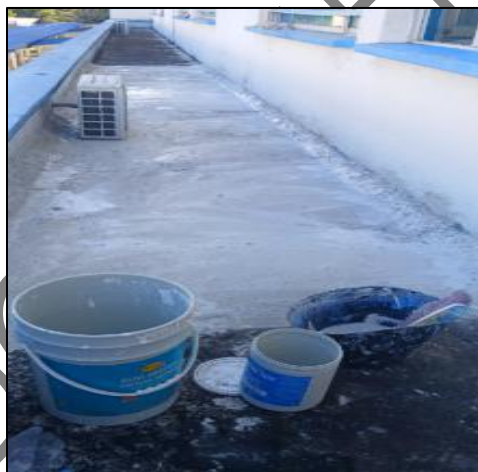
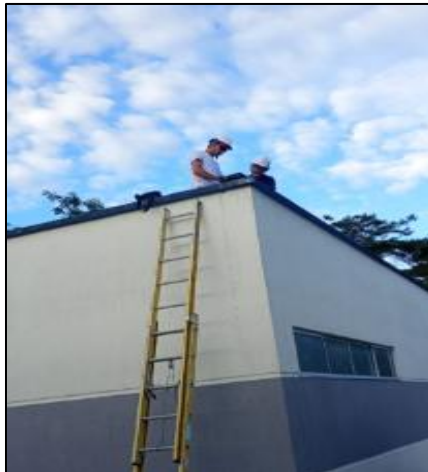
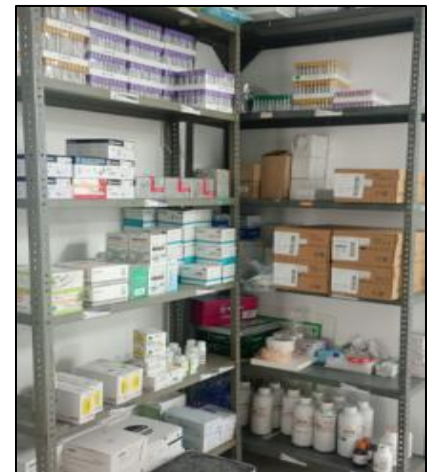
- Limpieza de canales y bajantes para evitar sobrecargas por agua.
- Localización y corrección de filtraciones de agua en las diferentes áreas de la institución.
- Detección de humedades en losas, normalmente evidenciadas en plafones de los lavamanos y lavaplatos.
- Reparación de losas deterioradas mediante resanes o reforzamiento.
- Impermeabilización de las paredes en los servicios de urgencias, central de esterilización, ginecología.
- Arreglo de pisos, puertas, ventanas que se estaban deteriorando.
- Arreglo infraestructura del cuarto de residuos.
- Limpieza de canales y bajantes para evitar sobrecargas por agua.
- Localización y corrección de filtraciones.
- Limpieza y mantenimiento de muros expuestos a la intemperie.
- Corrección de filtraciones en muros exteriores.
- Mantenimiento de cubierta, viga canales y placas.
- Mantenimiento de puertas y chapas
- Arreglo de Mobiliario

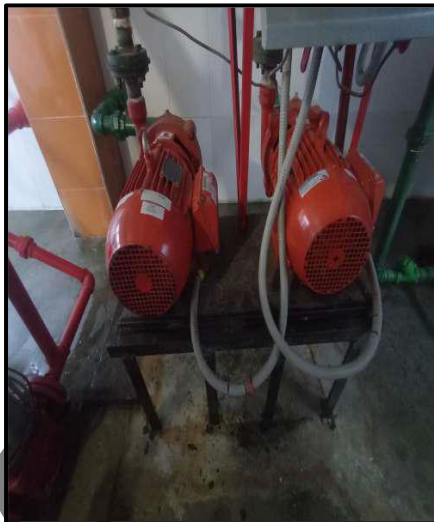
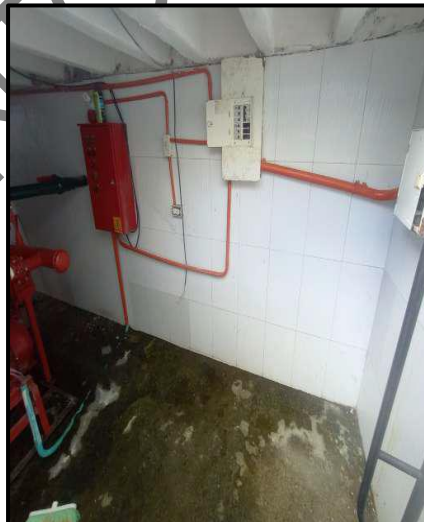
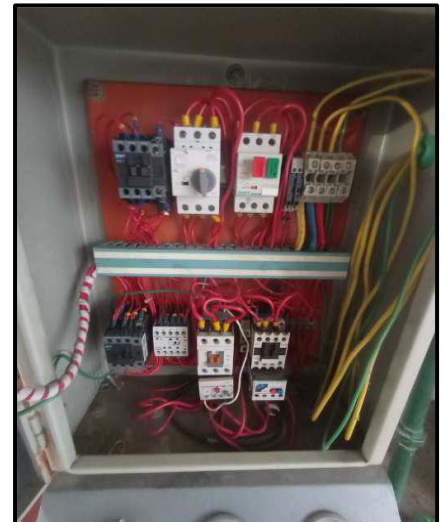
MOTOR TRIFASICO: WEG 5,5 KW/7,5HP 3485 RPM, W22 BOMBA MECANICA DE CENTRIFUGA INGRESO Y SALIDA DE CAUDAL DE 1 1/2":

MOTOR TRIFASICO: ASINCRONO 2 HP 3450 RPM BOMBA MECANICA DE CENTRIFUGA INGRESO Y SALIDA DE CAUDAL DE 1 1/4".

MOTOR TRIFASICO 15 HP 3505 RPM 1LA 132-2YA87 BOMBA MECANICA DE CENTRIFUGA INGRESO Y SALIDA DE CAUDAL DE 2"

Se realiza monitoreo de los motores cada ocho días, revisar el funcionamiento eléctrico y mecánico, verificar que el flotador y presostato trabajen en óptimas condiciones. se deja el sistema en modo automático. La motobomba queda en funcionamiento.

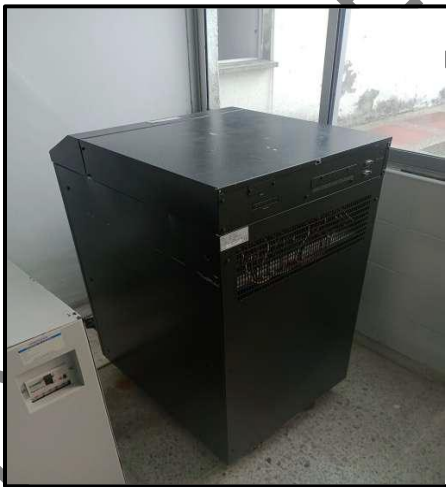
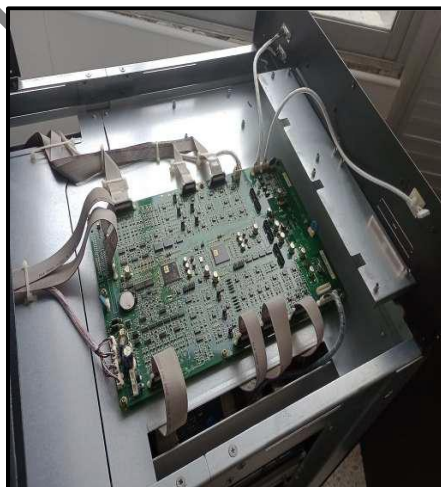
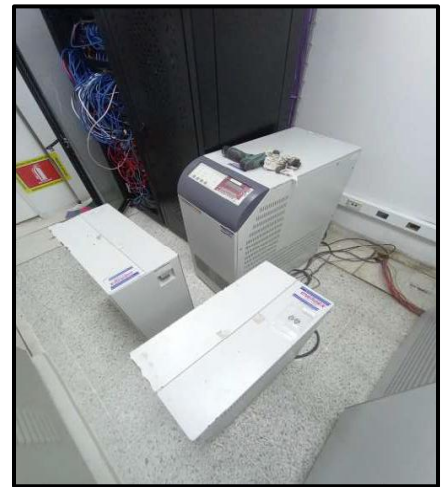
- ☛ ID Equipo: 10110033 Marca: GAMATRONIC
- ☛ ID Equipo: 724889 Marca: GAMATRONIC
- ☛ ID Equipo: 10110033 Marca: GAMATRONIC
- ☛ ID Equipo: BW2A3 Marca: VERTIV
- ☛ ID Equipo: 10310033 Marca: GAMATRONIC
- ☛ ID Equipo: BW2A3 Marca: VERTIV
- ☛ ID Equipo: BW2A3 Marca: VERTIV
- ☛ ID Equipo: 1138007541 Marca: TITAN
- ☛ ID Equipo: BW2A3 Marca: VERTIV
- ☛ ID Equipo: 1138011330 Marca: Titan
- ☛ ID Equipo: 138007542 Marca: TITAN

Se realiza pruebas de funcionamiento en forma de batería y las UPS se dejan trabajando, se remueve polvo y se deja limpia, se realiza pruebas de funcionamiento.

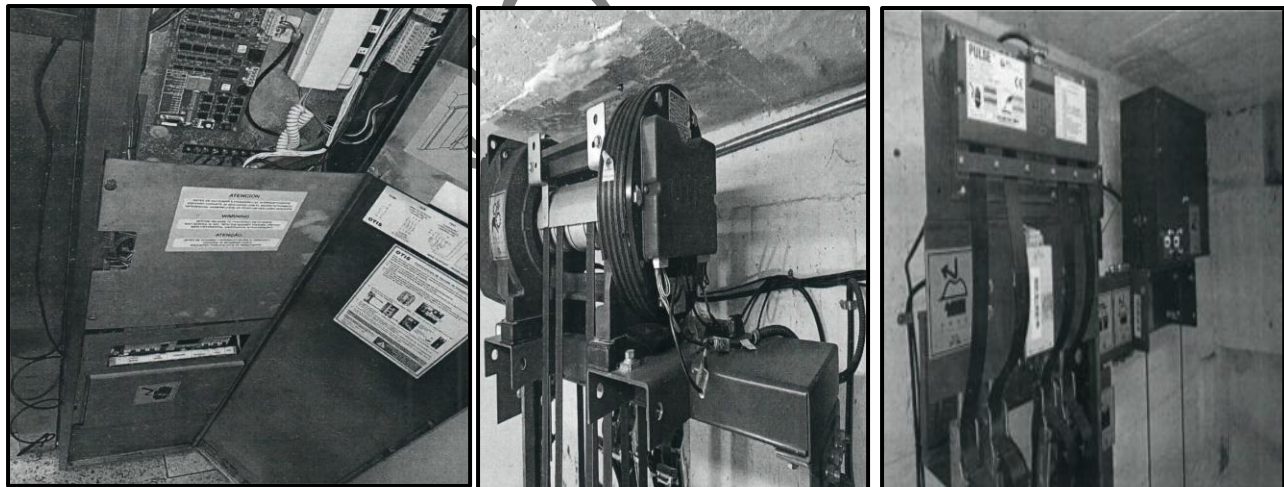
- ✦ Marca: OTIS Referencia: Gen2-Comfort Paradas: 3
- ✦ Marca: OTIS Referencia: GenRegen-ACD2-MRL Paradas: 3
- ✦ Marca: OTIS Referencia: GenRegen-ACD2-MRL Paradas: 3

Se realiza mantenimiento preventivo, se realiza inspección, limpieza y ajuste de puertas de cabina, quicio y la caja de conexiones de botonera de inspección de cabina, limpieza de sala de máquina de tracción, limitador de velocidad y sistema pulse e inspección, limpieza y cableado estructurado de control.

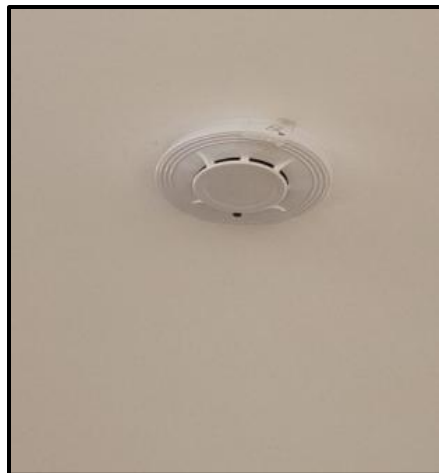
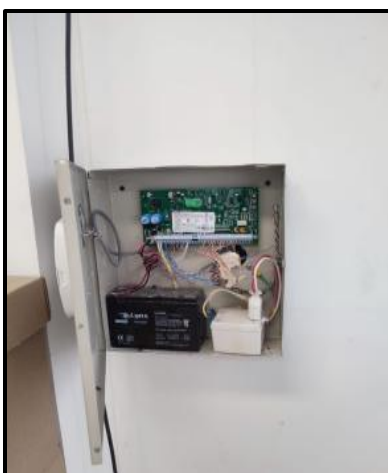
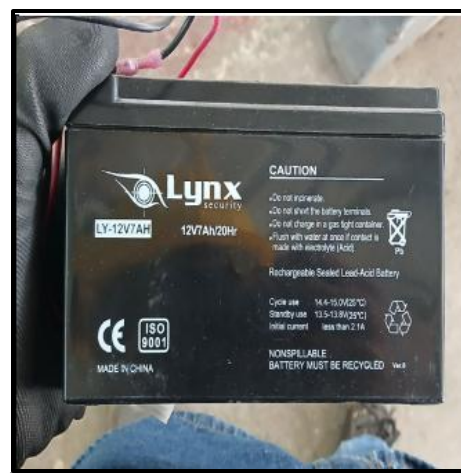
Fallo definitivo del sistema, se procedió a sustituir todo el conjunto electrónico principal. Desmonte del sistema anterior Se retiró:

- ☛ Panel PC1832
- ☛ Teclado PK5501
- ☛ Batería es buen estado al 60%
- ☛ Conexiones deterioradas Se realizó registro fotográfico del estado inicial

El sistema inicial no podía ser reparado debido a fallas internas irreversibles. Tras el reemplazo total y la implementación del nuevo sistema NEO HS2032, se garantiza:

Instalación del nuevo sistema de alarma contra incendio Se instaló nuevo y origina

Panel DSC PowerSeries NEO HS2032: 8 zonas, expandible a 32
Teclado DSC HS2ICN: (Teclado por iconos para sistema NEO)
Reconexión y ajuste del detector fotoeléctrico Mircom SD-4WP: Tipo 4 hilos, 12 VDC
Batería de respaldo 12 V – 7 Ah: En perfecto estado al 60%.
Reorganización completa del cableado: Eliminación de empalmes expuestos, identificación de zonas, corrección de polaridades, aislamiento y ordenamiento.
