ACTA DE REUNIÓN No. 1

OBSERVACIONES ESTRUCTURAL

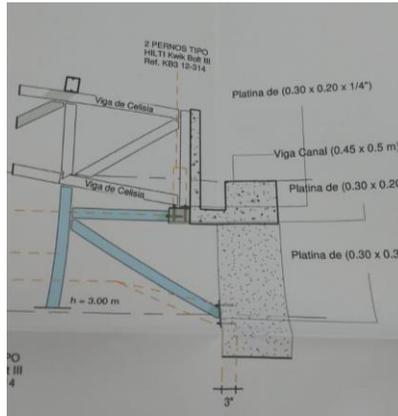
La cercha principal de cubierta, no descansa sobre la columna, sino sobre el borde la canal.?

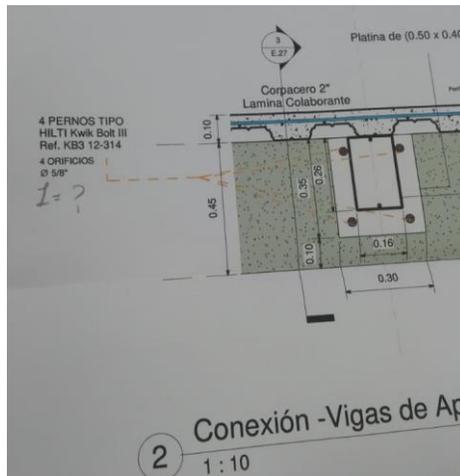
No está la longitud del perno. No hay detalles del cálculo de los anclajes de lo metálico, platinas, pernos. Etc. ? Se ve en planos la cercha principal descansa sobre este elemento.

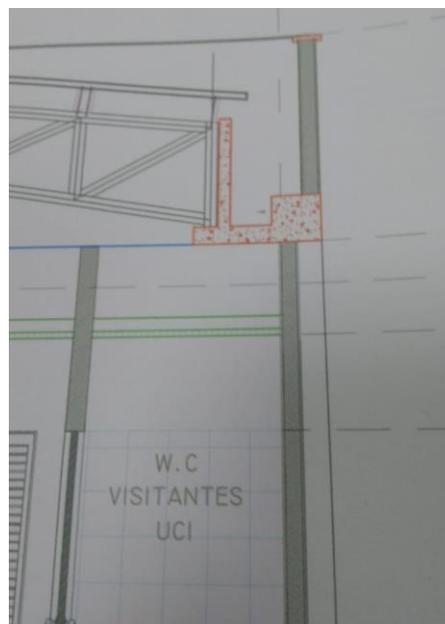
El apoyo de la cercha no requiere una ménsula. Cómo iría el detalle del bajante de Aguas Lluvias.

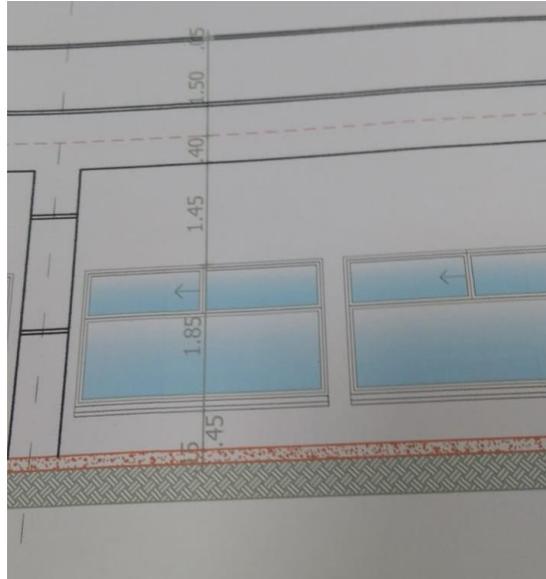
La viga dintel según está detalle de fachada si está bien ubicada en el estructural?
